Rehabilitación del Conjunto Residencial Doña Amparo

Paseo Costa de la Luz, Chipiona

ANTECEDENTES DE LA OBRA

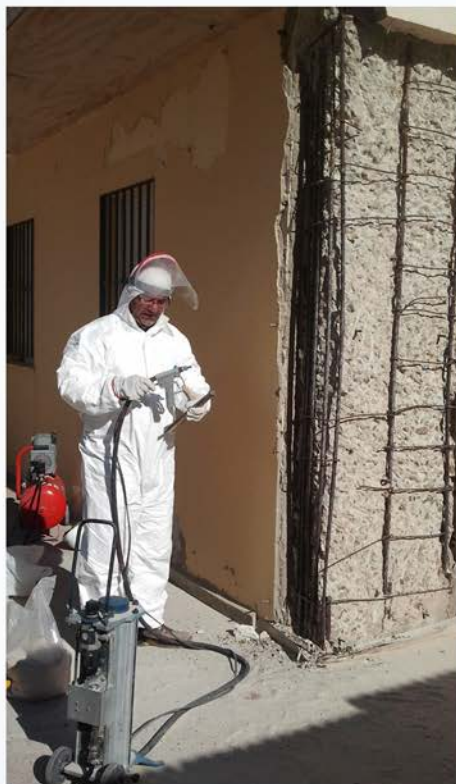
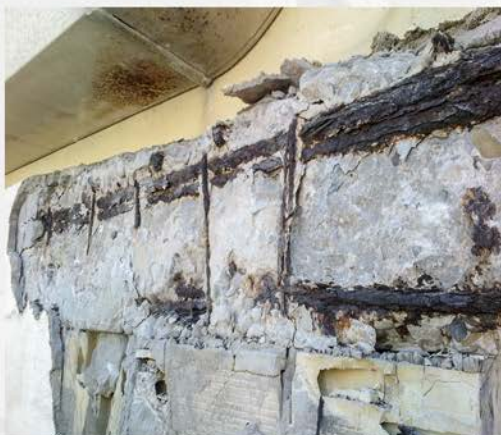
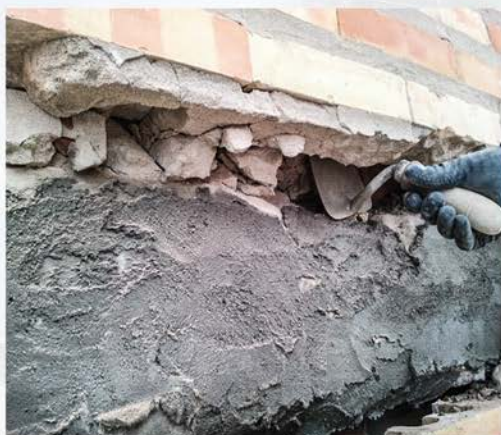
Estado de los cantos de forjado:

Corrosión de las armaduras con pérdida de sección y desprendimiento de los recubrimientos. Presencia considerable de hormigón carbonatado.

Estado de las fachadas:

Las fachadas de ladrillo cara vista presentaban grietas y desprendimientos en los apoyos de la hoja exterior, así como pérdida de material cerámico. Se observó una grieta vertical que recorría toda la altura del bloque, justo donde existe un pilar metálico.

En plena fase de reparación de los cantos de forjado nos encontramos que algunos tramos de la hoja exterior de ladrillo cara vista volaban y apenas se apoyaban en el canto de forjado.

Eliminamos el hormigón carbonatado y todo el revestimiento afectado. Posteriormente cepillamos y chorreamos con arena de sílice las armaduras hasta dejarlas limpias y libres de corrosión. A continuación colocamos nuevas armaduras, pasivándolas con un revestimiento de protección y anclaje: **Sika Monotop 910 S**. El volumen perdido de hormigón lo recuperamos aplicando un mortero de reparación estructural, **Sika Monotop 612**.

Reparamos la grieta vertical construyendo una junta de dilatación que facilitara el movimiento diferenciado entre el pilar metálico y la hoja de ladrillo cerámico.

En los cantos intervenidos insertamos angulares de aluminio sobre los que fijamos el cerramiento y el resto lo corregimos mediante una red de fijaciones de tacos de polipropileno. De este modo solucionamos el problema y evitamos la futura corrosión de los anclajes.

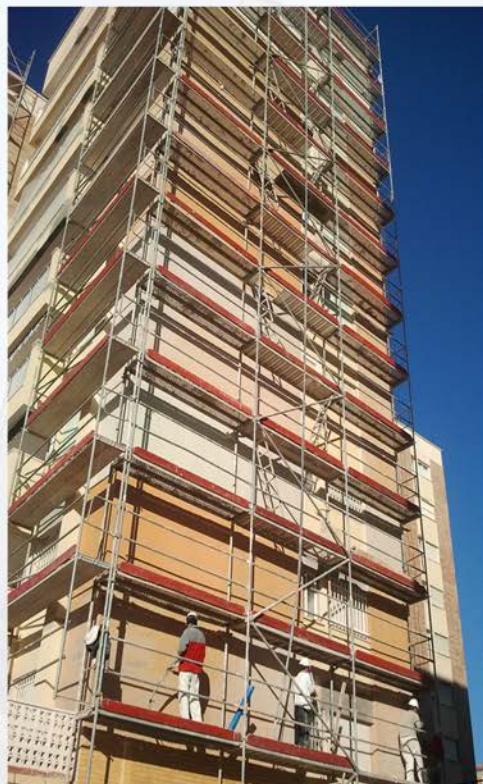
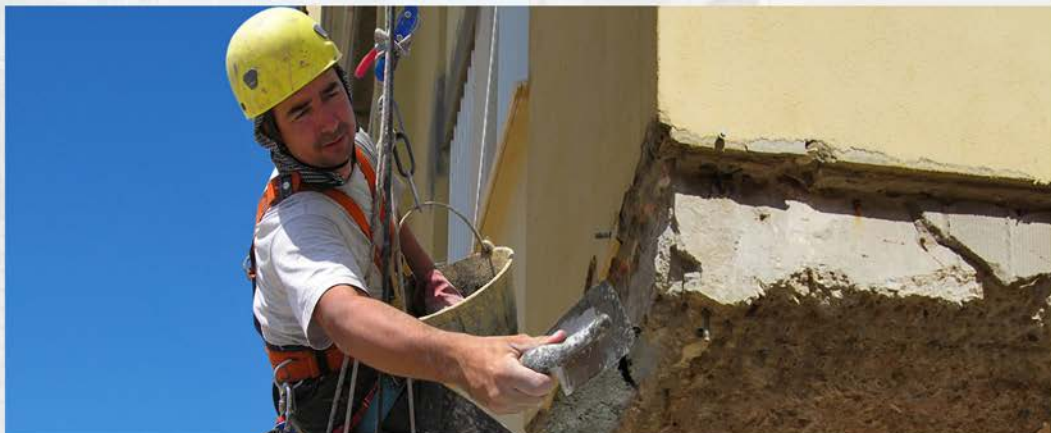
Debido a la erosión y a la cristalización de sales marinas se produjo una pérdida de material cerámico en los revestimientos de ladrillo visto. La Dirección del Proyecto ordenó en un primer momento la ejecución de un revestimiento armado de mortero monocapa que reforzara y consolidara todo el paramento. Para ello procedimos a la limpieza con un chorreado de agua a presión. A continuación imprimamos y dimos una primera mano de monocapa reforzado con malla de fibra de vidrio y finalizamos con otra mano. A los diez días de su aplicación el mortero monocapa comenzó a desprenderse del soporte.

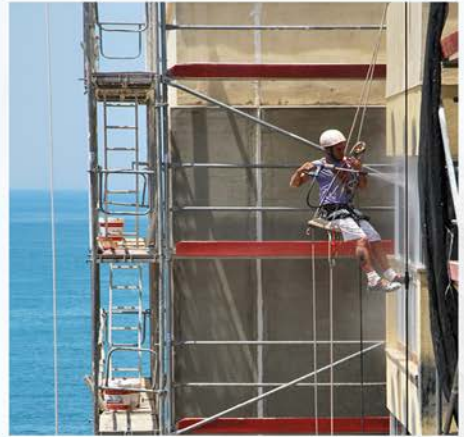
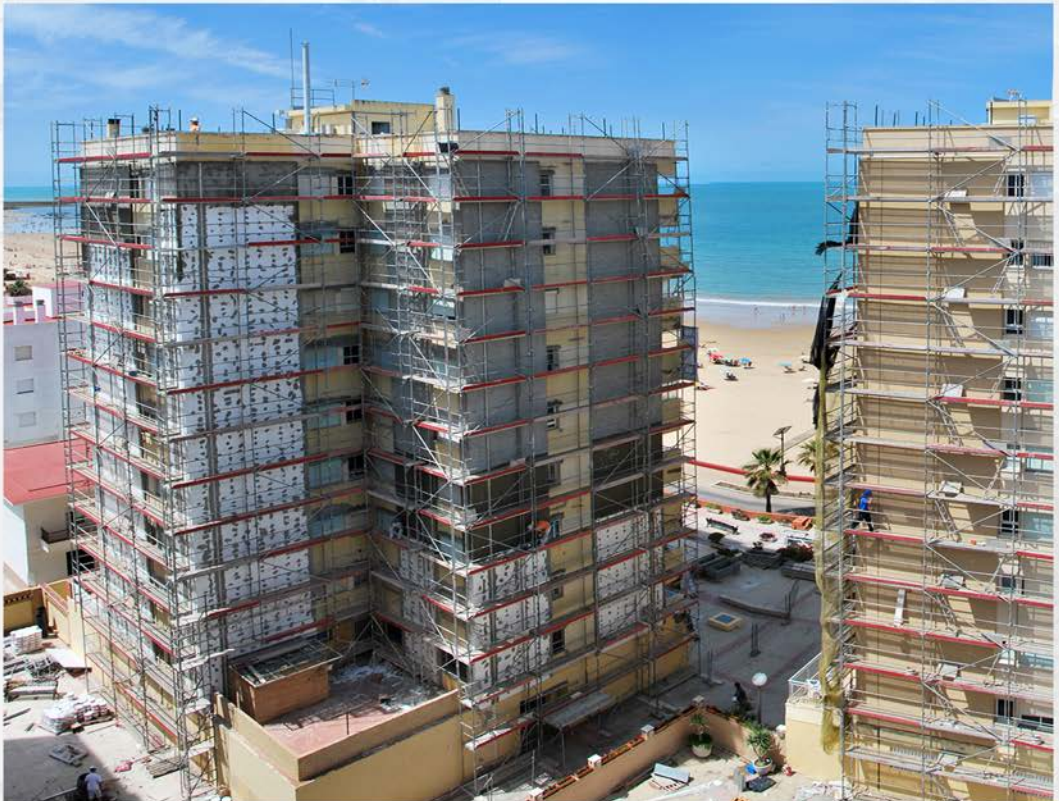
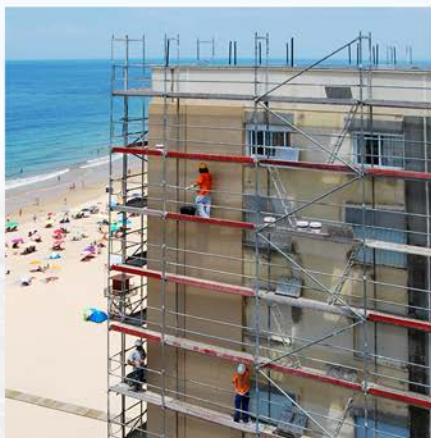
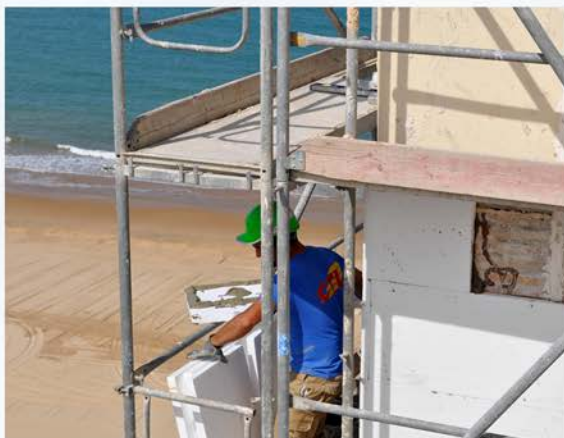
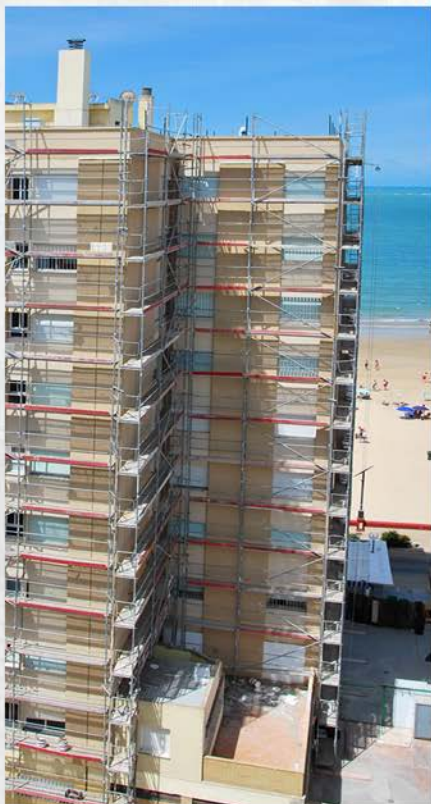
Rehabilitación de fachadas mediante un Sistema de Aislamiento Térmico por el Exterior (SATE).

Llegamos a la conclusión de que la falta de porosidad del ladrillo cerámico junto a una fina y persistente capa de sales marinas invalidaron la imprimación como puente de unión. Como solución propusimos el Sistema SATE **Sika Thermocoat** que soluciona el problema de adherencia en el revestimiento y añade una notable mejoría en aislamiento y eficiencia energética.

- 1 Limpieza de fachada con agua a presión.
- 2 Colocación de perfil perimetral de arranque.
- 3 Instalación de planchas de aislamiento de poliestireno expandido mediante mortero adhesivo y fijaciones mecánicas no corrosivas.
- 4 Sellado y reforzado de ventanas y vértices.
- 5 Revestido de las planchas con malla embebida de mortero especial.
- 6 Imprimación y acabado con revoques acrílicos.

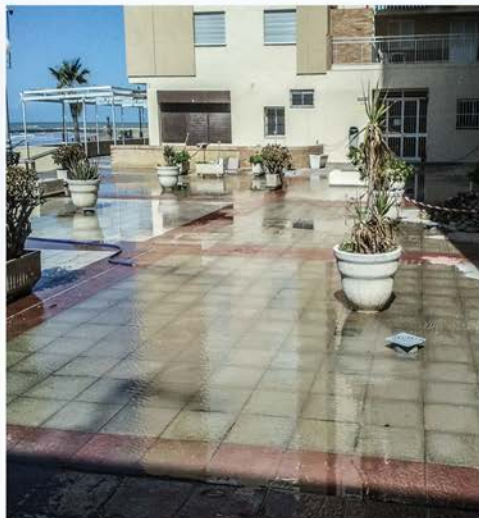
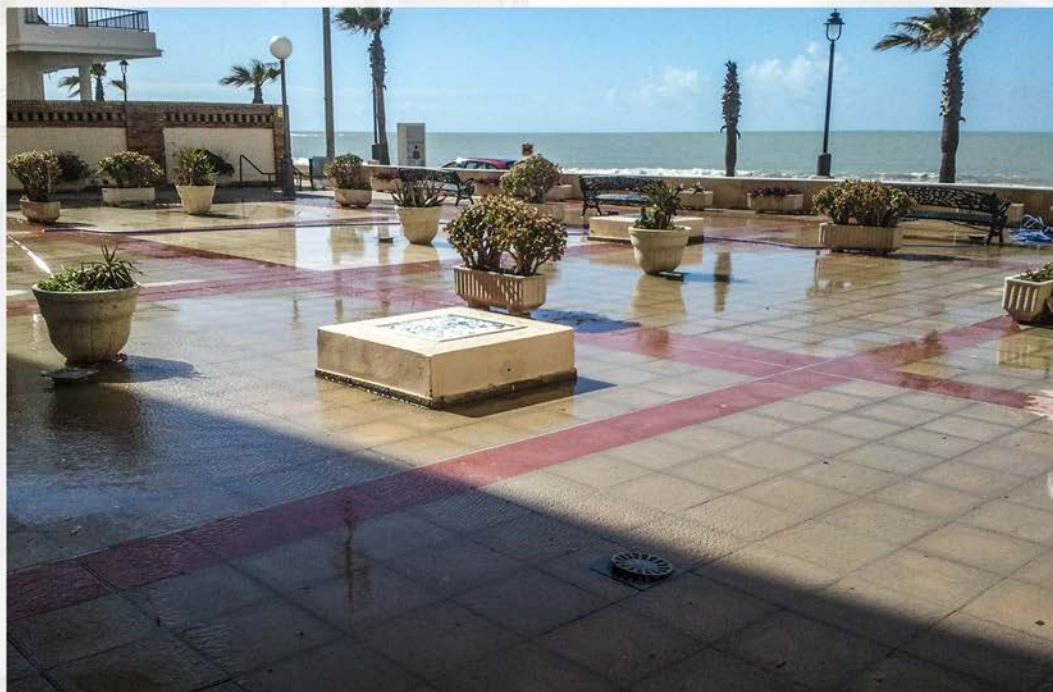
El sótano es una planta bajo rasante a lo largo de toda la parcela de la urbanización, bajo zonas comunes y de paso. Destinado al uso de aparcamientos, instalaciones y trasteros privados, alberga los pilares y la cimentación de los edificios y la estructura del vaso de la piscina comunitaria. Antes de la reparación presentaba un avanzado estado de deterioro y corrosión a causa de filtraciones procedentes del exterior.

La impermeabilización superior está realizada con una lámina de PVC que presentaba daños a lo largo de toda su superficie. La mayoría de los fallos se deben a mala ejecución y se localizan en encuentros (sobretudo farolas), sumideros y en los petos de unión con los paramentos verticales.

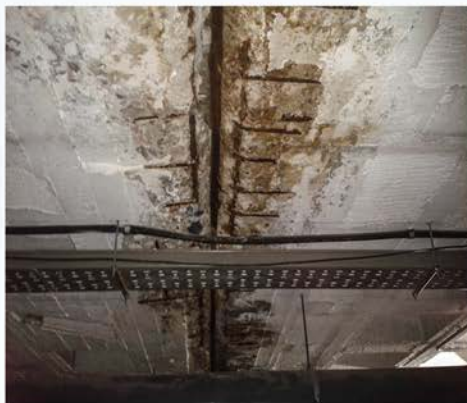
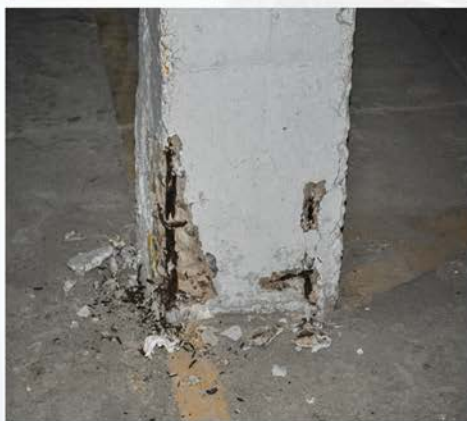
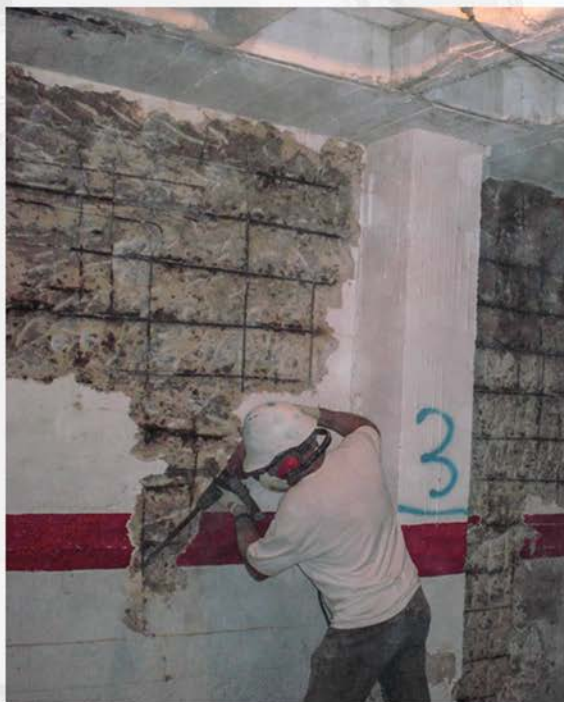
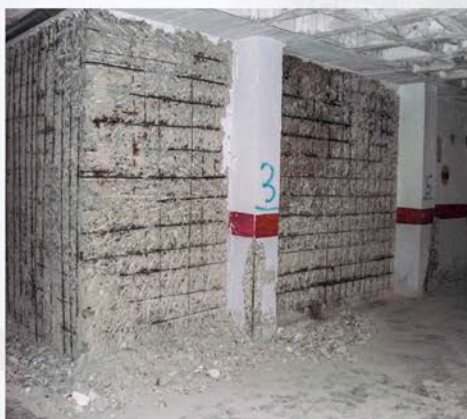
La estructura del sótano se encontraba en un estado avanzado de deterioro. En los pilares la granulometría del árido usado durante la construcción fue muy superior a la aconsejada para una correcta dosificación del hormigón y evitar las coqueas. La falta de recubrimiento de las armaduras era notable, favoreciendo la oxidación y corrosión.

En los muros las armaduras de estribo prácticamente habían desaparecido, las verticales habían perdido mucha sección y el hormigón estaba carbonatado.

Las vigas planas del forjado estaban muy afectadas por las filtraciones constantes de agua, al igual ocurría con los nervios del forjado, con bastantes muestras de corrosión.
