CONCURSO LA MEJOR OBRA SIKA 2017

IMPERMEABILIZACIÓN Y REPARACIÓN DE LAS CUBIERTAS DEL CENTRO COMERCIAL "LOS ARCOS"

NOMBRE: Impermeabilización y reparación de las cubiertas del Centro Comercial Los Arcos.

DIRECCIÓN: Avda. de Andalucía s/n. Sevilla.

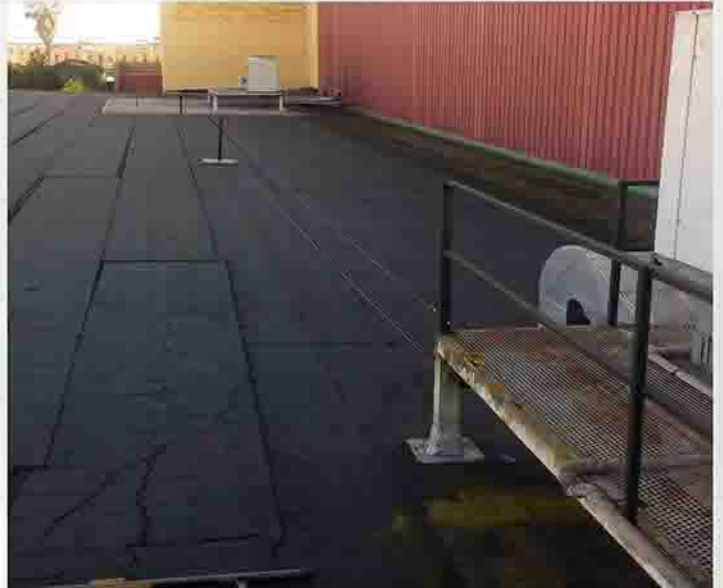
Cubierta de Hipercor, estado inicial

1 Cubierta plana no transitable acabada con lámina asfáltica autoprotegida.- Zonas Hipercor, Zara, Gambrinus y Sala 1 Cines.

Su uso se limita al mantenimiento de instalaciones, con acceso restringido a operarios especializados y personal de seguridad del centro. El estado de las láminas es deficiente, quebradizo. Además, en Sala 1 Cines se detecta corrosión parcial de la chapa metálica de sustentación, junto a la zona de evacuación de agua.

- A4. - CUBIERTA HIPERCOR (525 m²)
- B4. - CUBIERTA PLANTA 2. ZARA (400 m²)
- D2. - CUBIERTA GAMBRINUS (55 m²)
- E2. - CUBIERTA CINES II (235 m²)
 - FIELTRO SINTÉTICO GEOTEXTIL (SARNAFELT A300)
 - IMPERMEABILIZACIÓN MEDIANTE LÁMINA DE PVC (SIKAPLAN 12G)

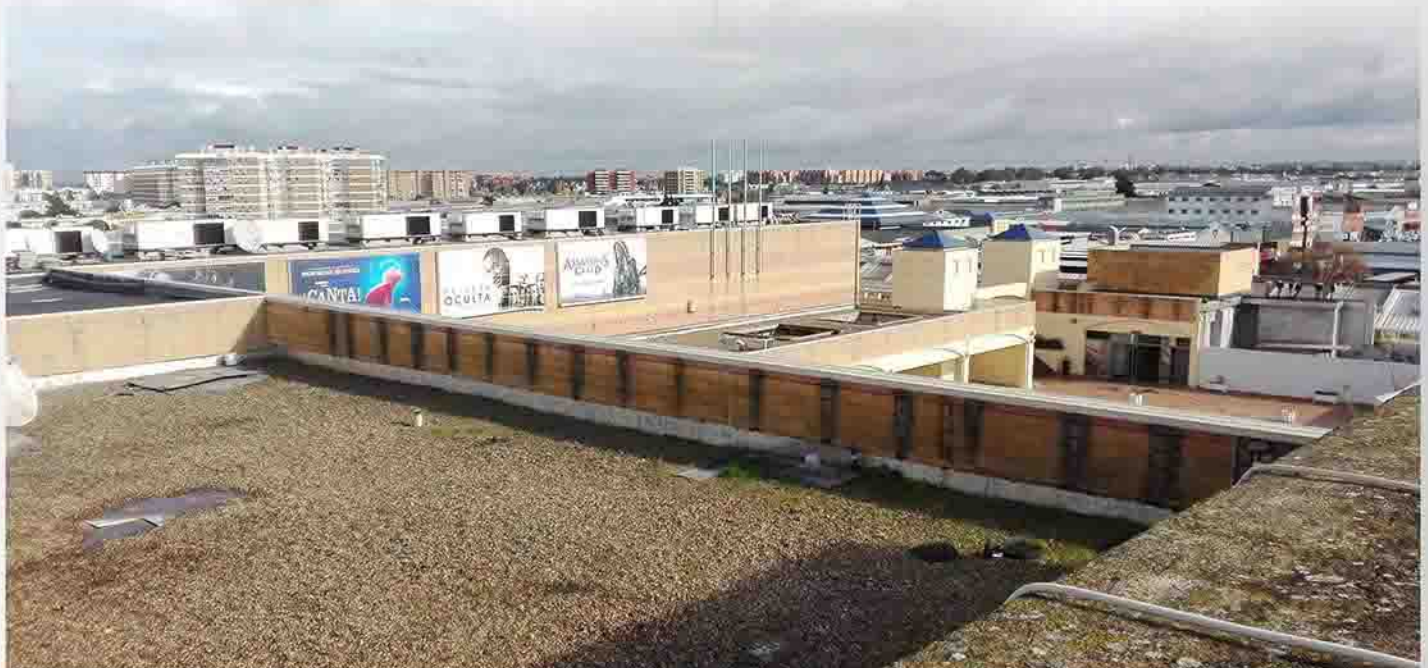
Cubiertas de oficinas, estado inicial

2 Cubierta plana no transitable con terminación de grava.- La zona de oficinas se resuelve en dos niveles. Ambas albergan instalaciones propias del edificio y antenas de telefonía. Son visitables exclusivamente a efectos de mantenimiento por personal autorizado.

El reparto irregular de la grava ha provocado el deterioro del aislamiento térmico en algunas zonas y existe presencia de vegetación parásita.

- E1. - CUBIERTA OFICINAS (730 m²)
 - RETIRADA DE LA GRAVA Y AISLAMIENTO. CONSERVAR PARA REPOSICIÓN
 - REPARACIÓN DE CUBIERTA MEDIANTE: IMPERMEABILIZACIÓN MEDIANTE LÁMINA DE PVC (SIKAPLAN 12 SGMA); FIELTRO SINTÉTICO GEOTEXTIL (SARNAFELT A300); COLOCACIÓN DE PLANCHAS DE POLIESTIRENO EXTRUSIONADO; FIELTRO SINTÉTICO GEOTEXTIL (SARNAFELT A300); REPOSICIÓN DE LA GRAVA PREVIAMENTE RETIRADA

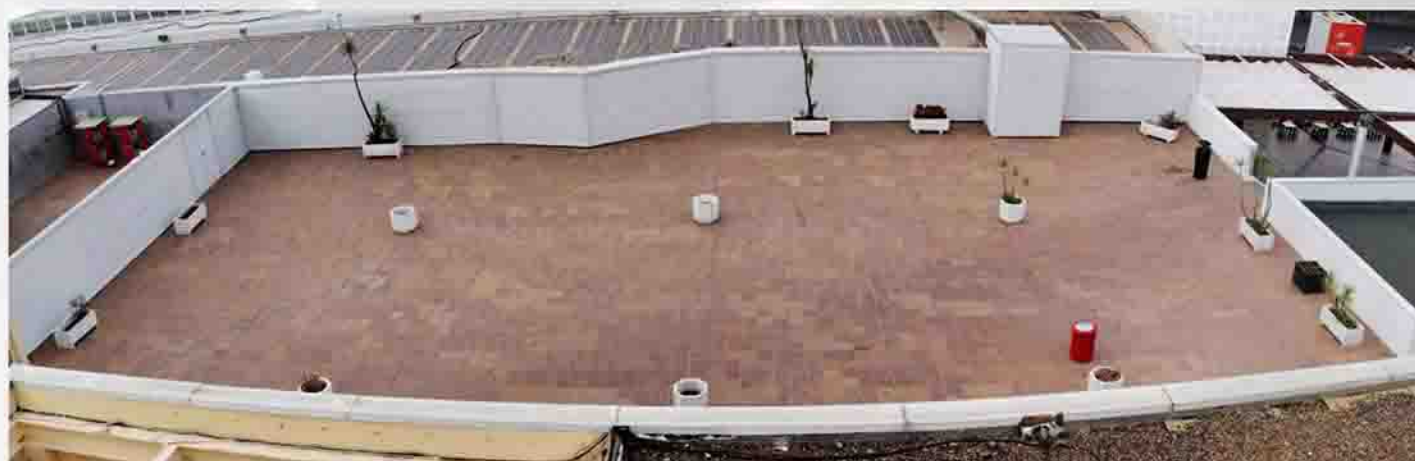
6 Cubierta plana transitable acabada en hormigón con tratamiento superficial de resinas.- Se extiende por Plazas Ágora y Pérgola, instalaciones de refrigeración y cogeneración de energía, Zara, patio de Toys "R" Us e instalaciones de climatización y telecomunicaciones. En Plaza Pérgola, ocasionalmente se organizan eventos y es utilizada por usuarios del Centro Comercial. El resto es visitable sólo a efectos de mantenimiento, salvo en casos de emergencia. Se precisa garantizar accesibilidad a usuarios y personal de mantenimiento/seguridad. Existe pérdida parcial del tratamiento superficial de resina, presencia de vegetación parásita y falta de estanqueidad en juntas de dilatación.

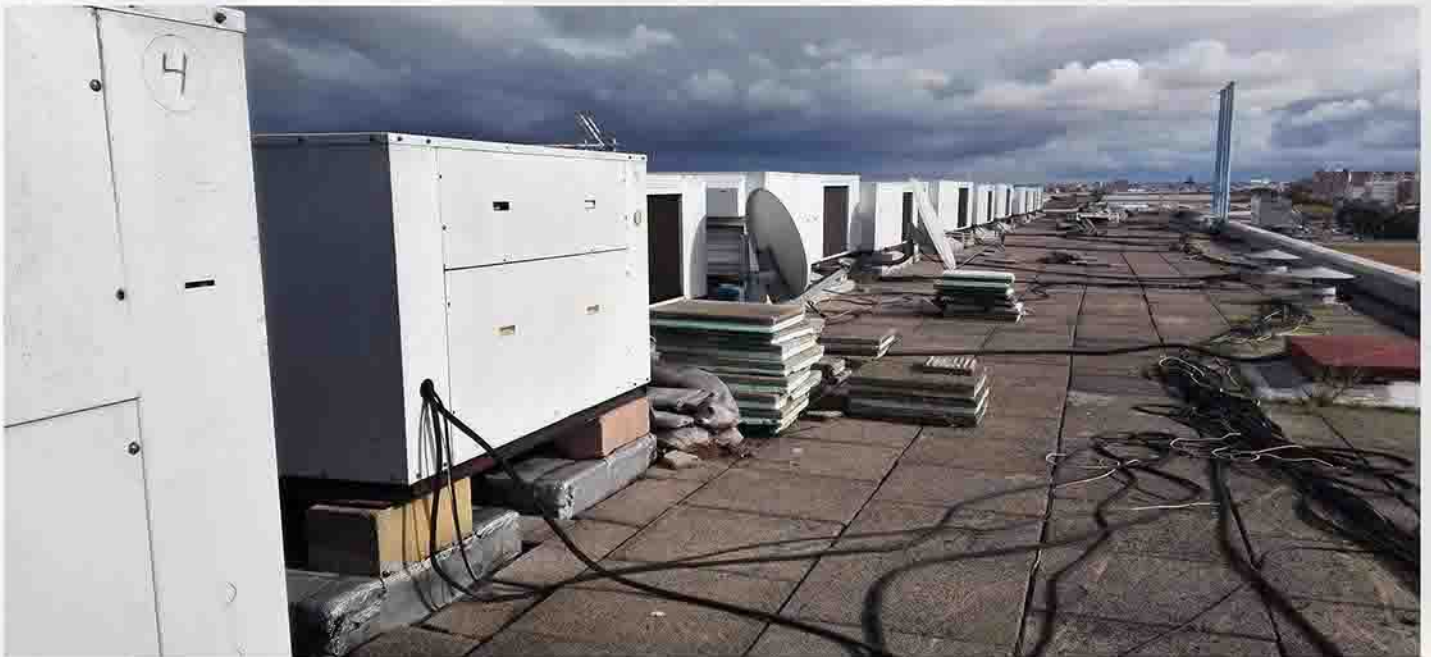
Cubiertas de los cines, estado inicial

7 Cubierta plana no transitable con losa filtrante.- Situada sobre las salas del cine, alberga los equipos de climatización. Su uso es exclusivamente para el mantenimiento de instalaciones.

Los problemas detectados en esta zona son el deterioro de la impermeabilización, el mal estado de los sumideros existentes y el deficiente funcionamiento del canalón lineal que provoca estancamiento de agua y filtraciones.

- A3. - CUBIERTA CINES I (520 m²)
 - RETIRADA DE BALDOSAS FILTRANTES. CONSERVAR PARA REPOSICIÓN
 - REPLANTEO DE NUEVOS SUMIDROS Y P.P. DE COLECTORES Y BAJANTES
 - FIELTRO SINTÉTICO GEOTEXTIL (SARNAFELT A300)
 - LÁMINA IMPERMEABILIZANTE DE PVC (SIKAPLAN 12G)
 - RESTITUCIÓN DE LAS LOSAS FILTRANTES

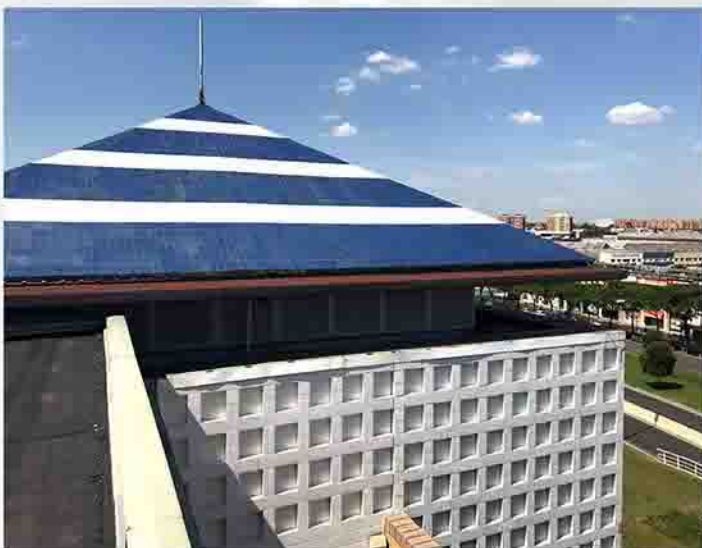
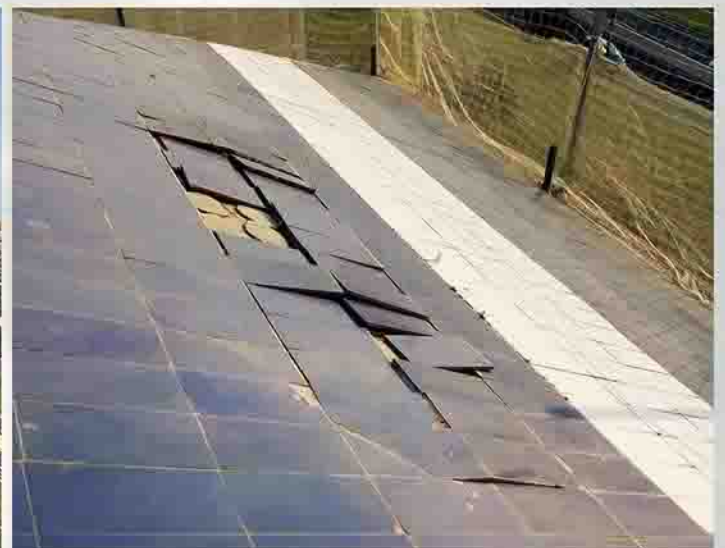
Torreón Este, estado inicial

8 Cubierta inclinada a cuatro aguas con aplacado de baldosín cerámico.- Los Torreones Sur y Este cubren los accesos peatonales al centro comercial. El acceso a ellos sólo está autorizado para operarios especializados en trabajos verticales en labores de limpieza y mantenimiento.

Aunque no se han detectado filtraciones, existe vegetación parásita y se observa pérdida de adherencia de las baldosas cerámicas al soporte con riesgo de desprendimiento a cubiertas anexas y vía pública.

- B2. - TORREÓN ESTE (300 m²)
- D3. - TORREÓN SUR (300 m²)
 - LIMPIEZA Y PREPARACIÓN DE LA SUPERFICIE
 - REPARACIÓN Y SELLADO DE CANALONES
 - IMPERMEABILIZACIÓN CON IMPRIMACIÓN SIKALASTIC METAL PRIME Y MEMBRANA DE POLIURETANO SIKALASTIC 621
 - TORREÓN SUR: CIERRE DE FABRICA DE BLOQUE HORMIGÓN VISTO COLOR BLANCO

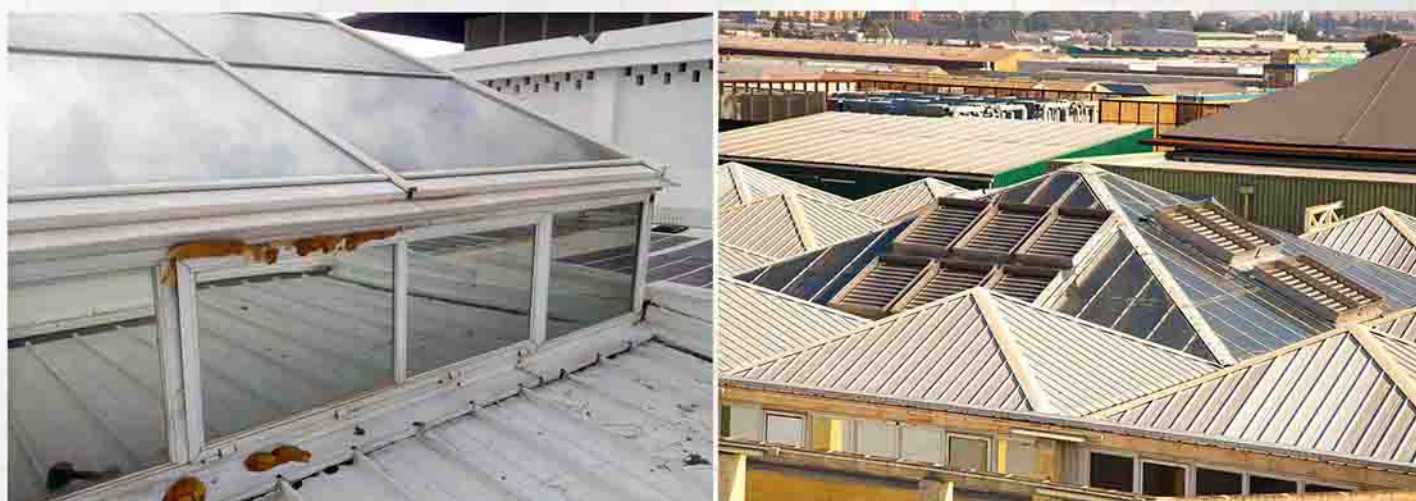
Lucernarios, estado inicial

9 Cubierta inclinada en lucernarios.- De planta rectangular, se ubican en Plaza de la Moda, Galería Central y Plaza de Andalucía. En ellos se insertan exutorios de ventilación. Son accesibles sólo para labores de limpieza y mantenimiento por parte de personal especializado.

Destacan problemas de estanqueidad en sus carpinterías y sección insuficiente de canalones para un correcto mantenimiento. Estas lesiones se recogen en el informe técnico de Tyspa Ingenieros Consultores y Arquitectos de 2015. En él se identifica como patología generalizada las filtraciones de agua de lluvia en un número elevado de locales y zonas comunes.

En la totalidad de los lucernarios se recuperó la estanqueidad mediante sellador Sikasil SG 20 previa limpieza con Sika Aktivator, a la vez que se repararon carpinterías e impermeabilizaron canalones.

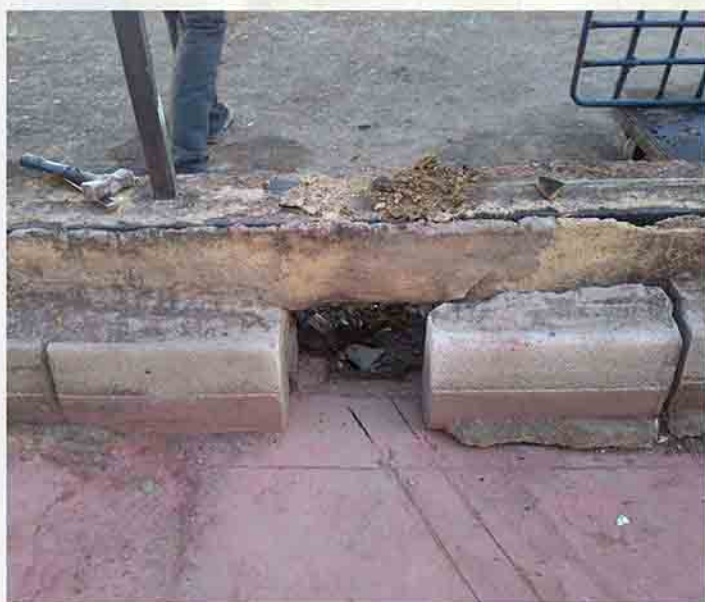
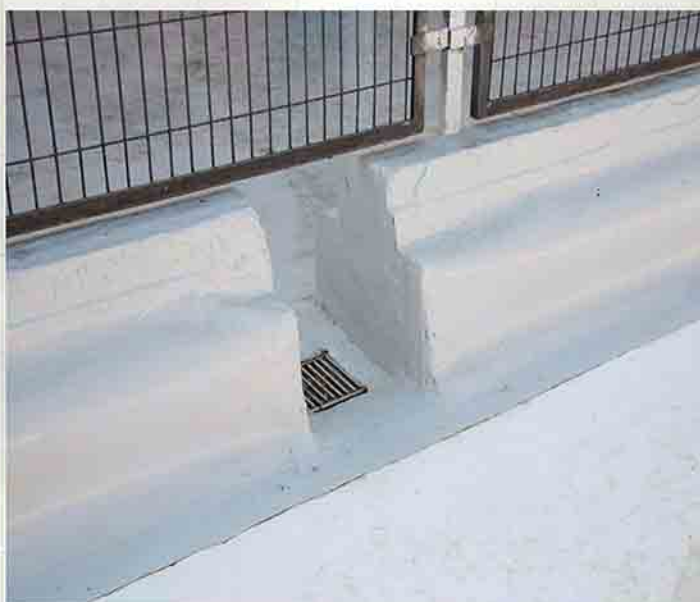
Sumidero bajo pretil de separación entre Plaza Ágora y Salida Cine.- Se desmontó vallado y eliminó revestimiento hasta lámina asfáltica. Se cortó pretil en la zona próxima a sumidero. Sobre el pretil se realizó mediante solape el encuentro entre lámina FPO y multimembrana de poliuretano.

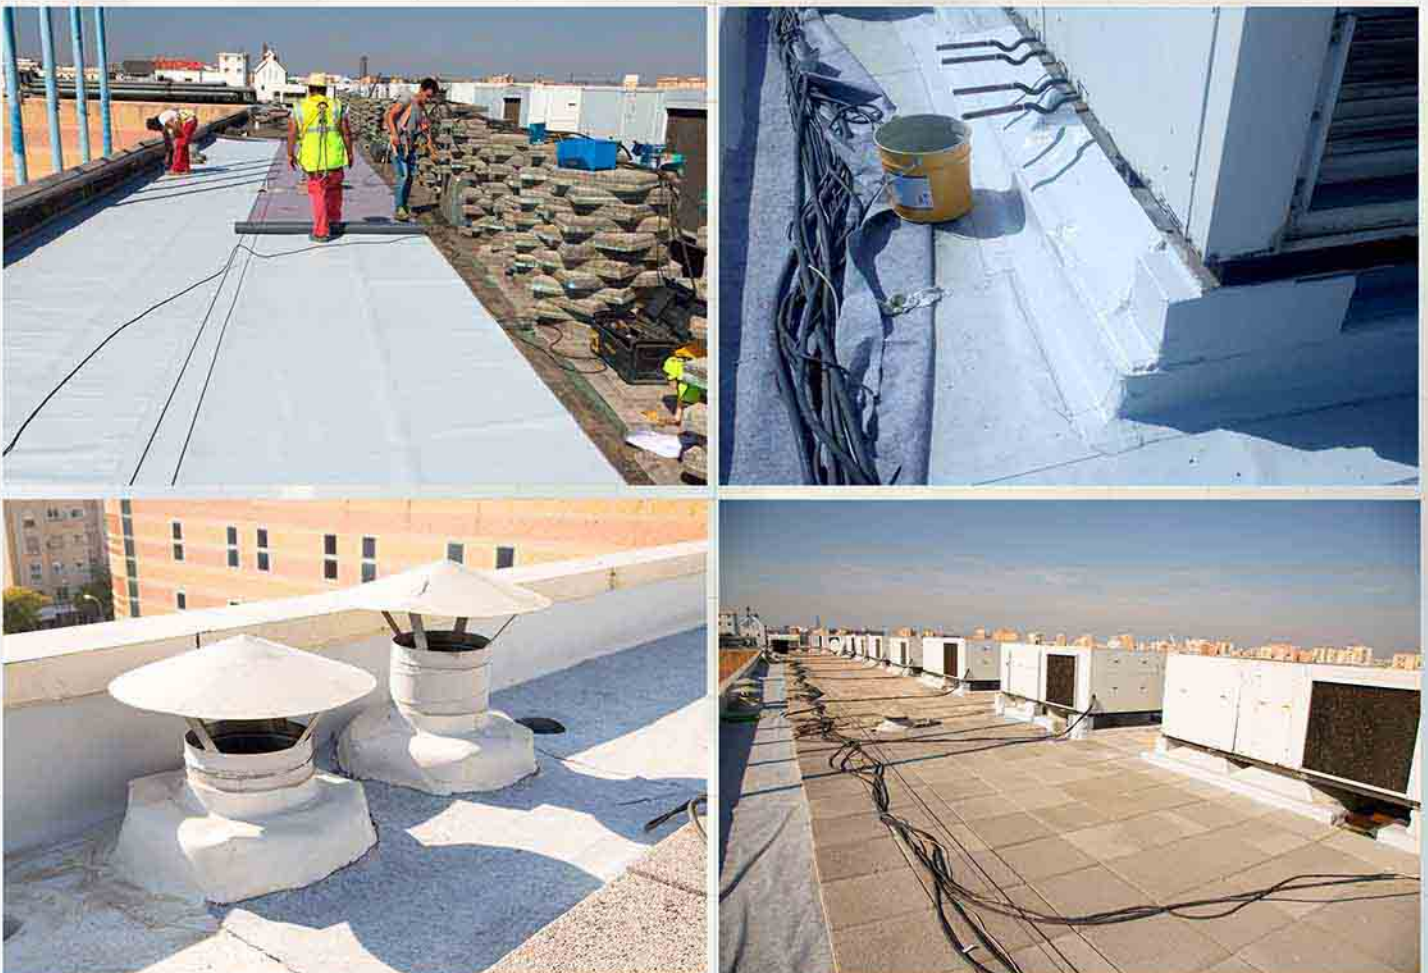
CINES

El pasillo de mantenimiento previsto en proyecto se amplia para aumentar la protección de la lámina frente a trabajos de mantenimiento. Sólo se elimina la baldosa filtrante en la línea de cazoletas para favorecer la evacuación de aguas. La complejidad de esta cubierta sobreviene de las climatizadoras existentes y la imposibilidad de elevarlas para dar continuidad a la lámina. El encuentro de la solución mixta lámina-membrana de poliuretano en frío en bancadas.

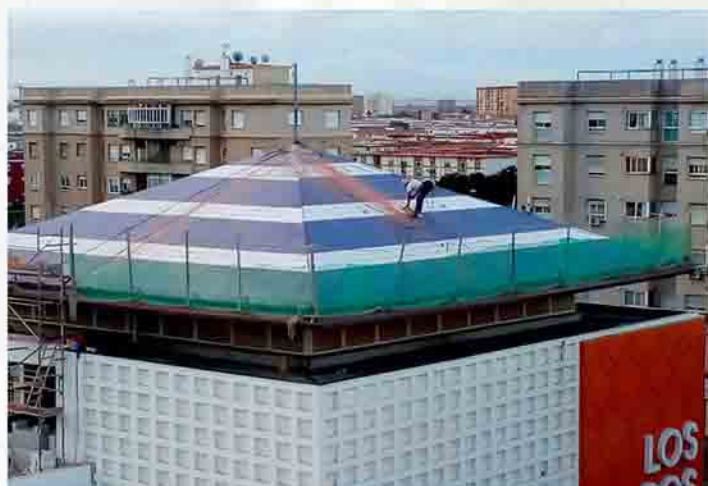
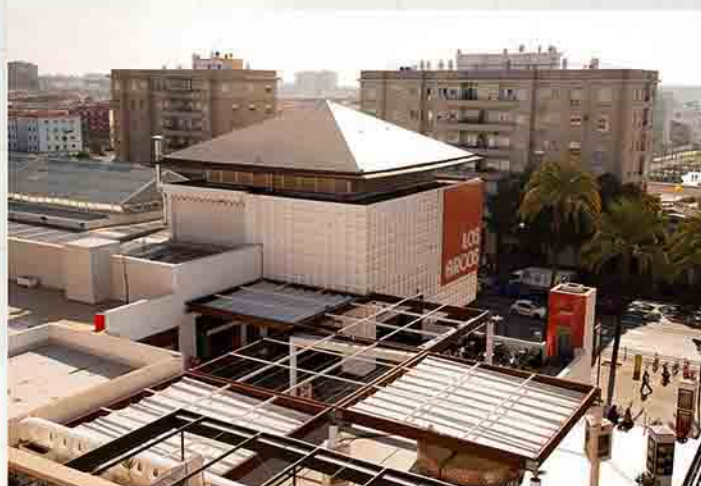
TORREONES

Se ejecutan juntas de dilatación sobre el soporte cerámico en la línea de máxima pendiente de cada alero. Posterior sellado con Sikaflex previo al sistema MTC Sikalastic 621 TC.
