Rehabilitación del Conjunto Residencial Doña Amparo

Paseo Costa de la Luz, Chipiona

ANTECEDENTES DE LA OBRA

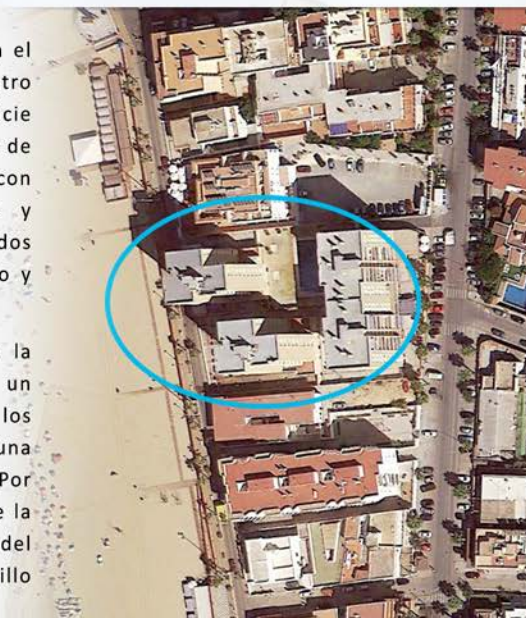
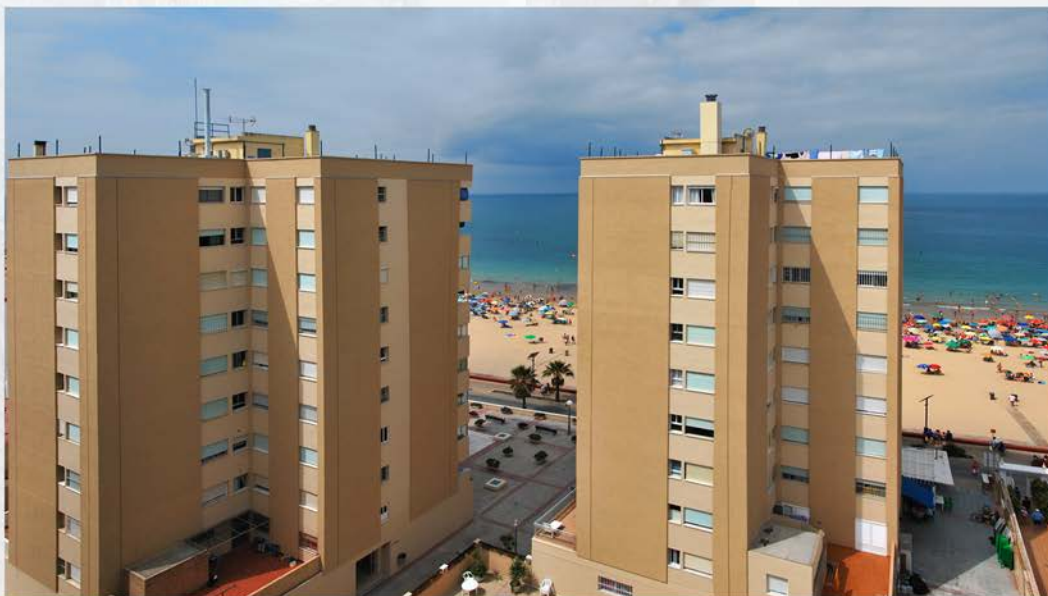
Los edificios están muy expuestos a los vientos, la humedad y la salinidad, lo cual ha provocado un deterioro considerable en las fachadas. Además los fallos en la impermeabilización han ocasionado una grave corrosión de pilares y forjados en el sótano. Por todo ello la Comunidad de Propietarios promueve la rehabilitación de los edificios, siendo autor del Proyecto y director de las obras D. Antonio Jaramillo Morilla.
