CONCURSO LA MEJOR OBRA SIKA 2017

IMPERMEABILIZACIÓN Y REPARACIÓN DE LAS CUBIERTAS DEL CENTRO COMERCIAL "LOS ARCOS"

NOMBRE: Impermeabilización y reparación de las cubiertas del Centro Comercial Los Arcos.

DIRECCIÓN: Avda. de Andalucía s/n. Sevilla.

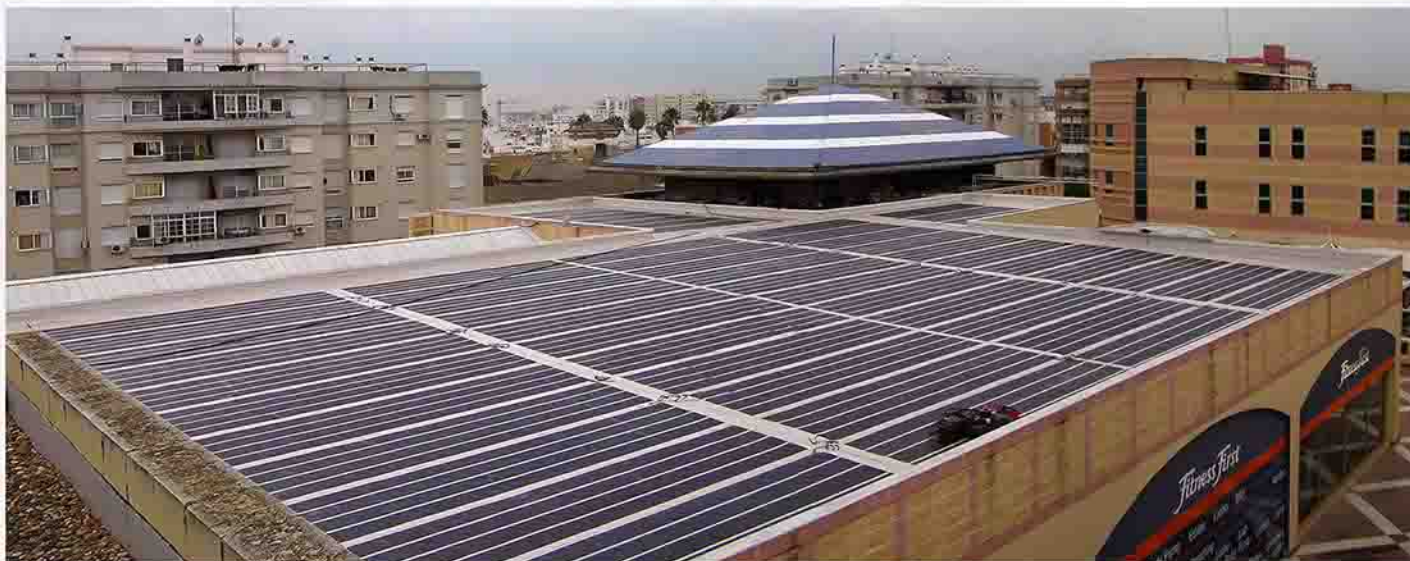
Cubiertas con módulos fotovoltaicos

3 Cubierta plana no transitable autoprotegida con lámina flexible de poliolefinas y paneles fotovoltaicos.- Se conserva en buen estado, no constituyen objeto de intervención.

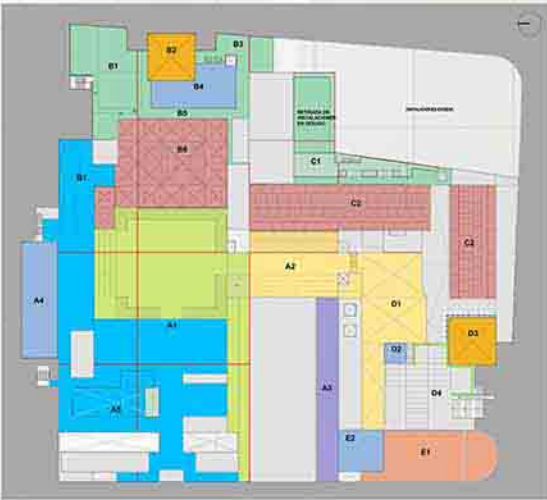
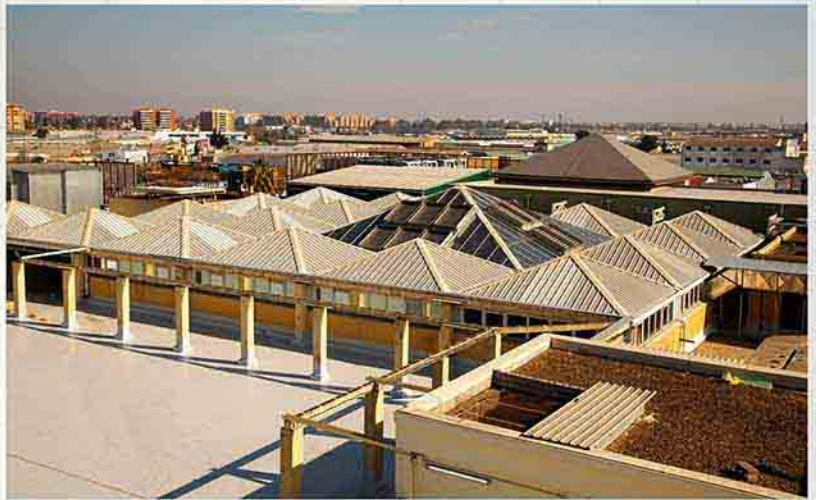
CUBIERTAS INCLINADAS EN LUCERNARIOS

Destacan problemas de estanqueidad en sus carpinterías y sección insuficiente de canalones para un correcto mantenimiento. Estas lesiones se recogen en el informe técnico de Tyspa Ingenieros Consultores y Arquitectos de 2015. En él se identifica como patología generalizada las filtraciones de agua de lluvia en un número elevado de locales y zonas comunes.

Se ubican en la Plaza de la Moda, Galería Central y Plaza de Andalucía. La intervención se dirigió a la recuperación de la estanqueidad perdida sellando y reparando las carpinterías, añadiendo nuevos sumideros en la Plaza de Andalucía incluso aumentando de sección del canalón existente. También fue necesario demoler y construir un nuevo peto para el canalón. Para el sellado de las carpinterías utilizamos SikaSil SG 20 previa imprimación de Sika Activator 205. La cubierta deck del lucernario se impermeabilizó con un Sistema de F.P.O. Sarnafil 77 18 SR: Sobre el panel sándwich existente se ancló panel marino fenólico, colocamos una capa de geotextil Sarnafelt A300 y finalmente instalamos la lámina Sarnafil.

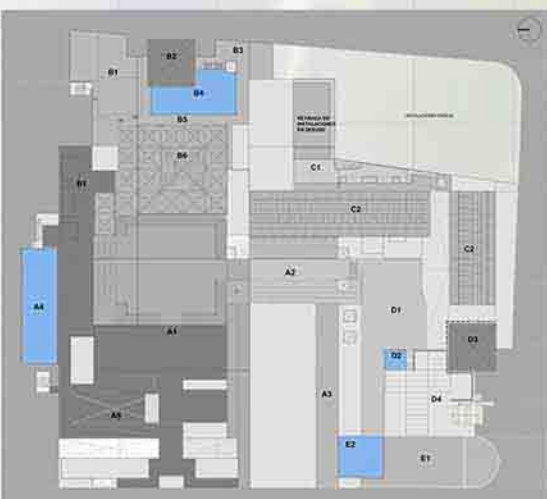
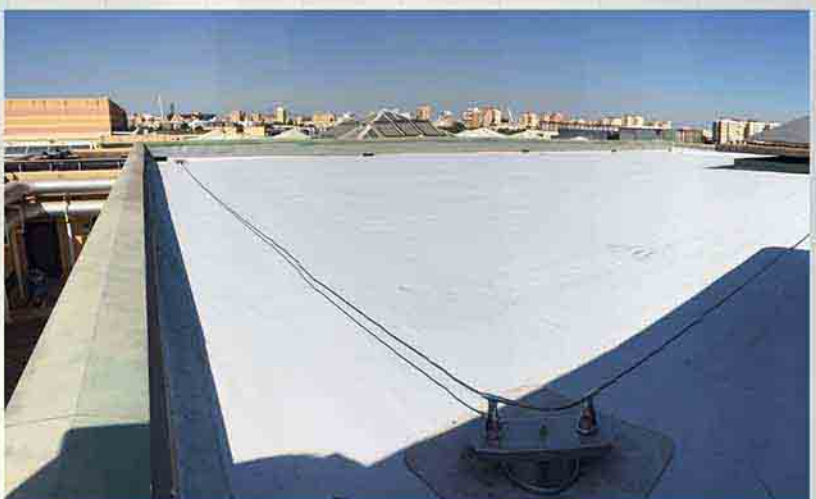
CUBIERTAS PLANAS NO TRANSITABLES CON LÁMINA AUTOPROTEGIDA

Su uso se limita al mantenimiento de instalaciones, con acceso restringido a operarios especializados y personal de seguridad del centro. El estado de las láminas es deficiente, quebradizo. Además, en Sala 1 Cines se detecta corrosión parcial de la chapa metálica de sustentación, junto a la zona de evacuación de agua.

Se incluyen la cubierta de Hipercor, cubierta de Zara, cubierta Gambrinus y cubierta de los Cines II.

Como paso previo los técnicos de SIKA realizan un estudio de las fijaciones necesarias, dados el tamaño de la superficie y su exposición a los vientos locales. Una vez acopiado el material, comenzamos con la colocación y fijación del panel aislante Sikatherm PIR AL E 80 que cubrimos con la lámina de PVC Sikaplan 12 G. La lámina se fijó a la cubierta mediante tornillos y placas de reparto. Los rollos de lámina se soldaron entre sí mediante robot de soldadura y soldadores manuales para encuentros, remates y detalles. Para las terminaciones en pretilos y otros elementos, se fijaron perfiles colaminados que se sellaron con masilla de poliuretano Sikaflex. Se completó la impermeabilización con canaletas y sumideros también en PVC.

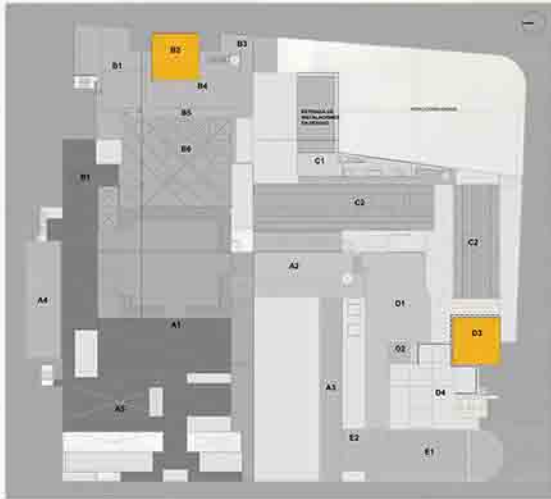
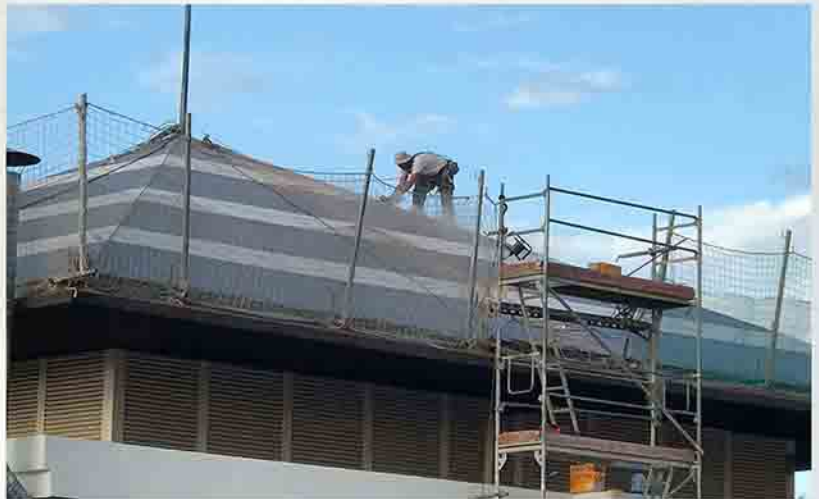
CUBIERTAS INCLINADAS A CUATRO AGUAS CON BALDOSÍN CERÁMICO

Aunque no se han detectado filtraciones, existe vegetación parásita y se observa pérdida de adherencia de las baldosas cerámicas al soporte con riesgo de desprendimiento a cubiertas anexas y vía pública.

Se incluyen en estas reparaciones los torreones Este y Sur. Comenzamos con la limpieza del baldosín vitrificado tras lo cual imprimamos la superficie con una capa de Sikalastic Metal Primer. Una vez curado se aplicaron dos capas de Sikalastic 621 TC.

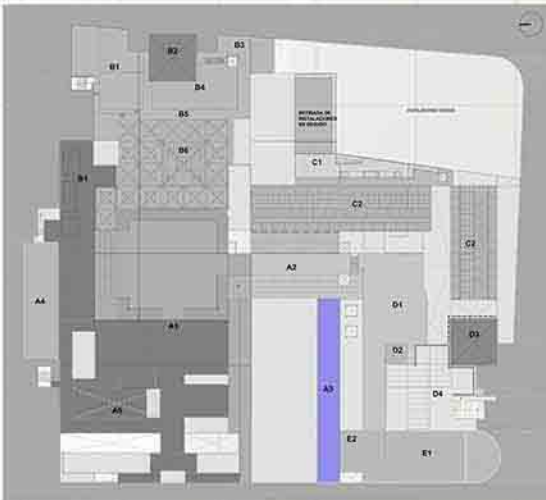
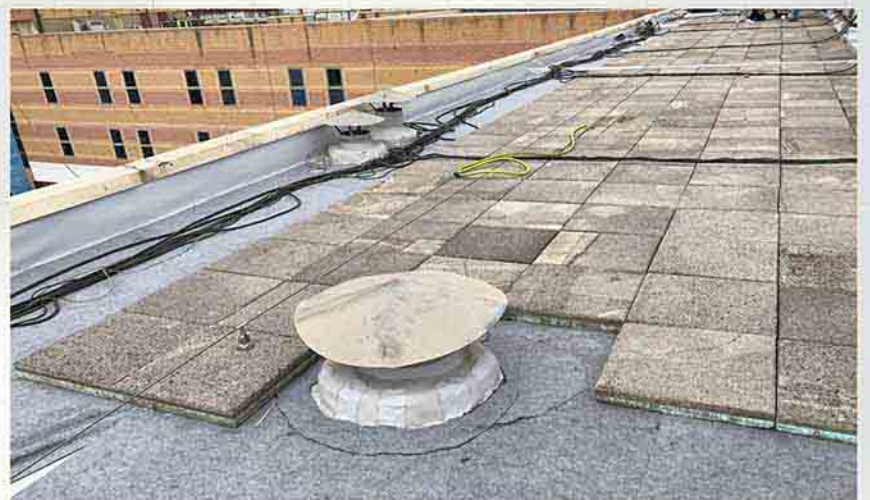
CUBIERTA PLANA TRANSITABLE CON LOSA FILTRANTE

Es la cubierta que se corresponde con los Cines I

Primeramente retiramos la losa filtrante para su reposición posterior. A continuación limpiamos el soporte y colocamos una capa auxiliar antipunzonamiento a base de fieltro sintético geotextil Sarnafelt A 300. Posteriormente instalamos la lámina flotante de PVC Sikaplan 12 G sobre la que colocamos una nueva capa de Sarnafelt A-300. Los paños se soldaron entre sí por termosoldadura respetando solapes de 5 cm. Seguidamente repusimos las losas filtrantes retiradas inicialmente sustituyendo las que se encontraron en mal estado.

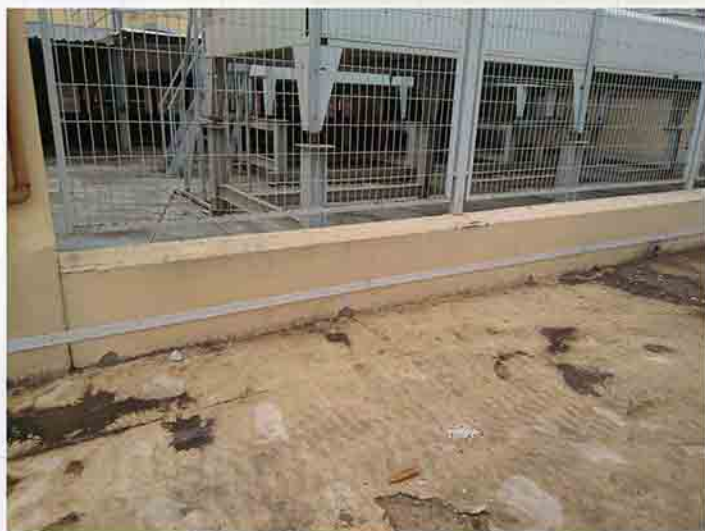
ESTADO INICIAL

Como elementos singulares destacan la impermeabilización de claraboyas, sumideros empotrados en pretil y encuentros con elementos verticales y/o pasantes. En la zona de instalaciones de Hipercor se cegaron aliviaderos en pretil y se abrieron dos sumideros nuevos en el interior. Se elevó la maquinaria para dar continuidad a la lámina, con doble lámina adicional de refuerzo bajo apoyos.

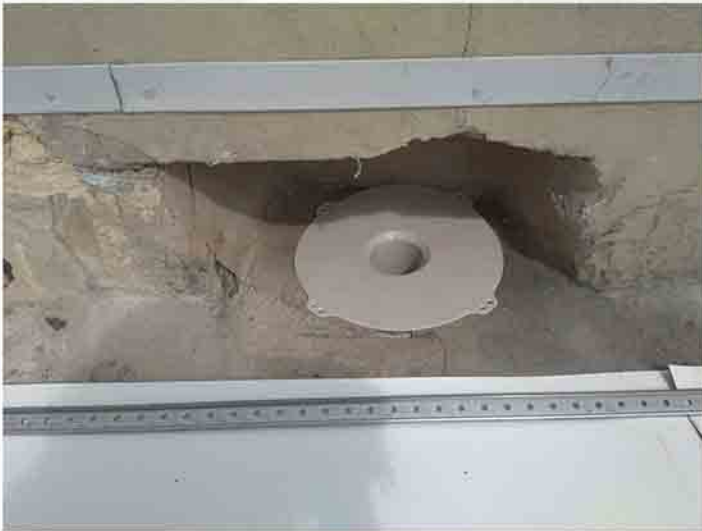
ESTADO INICIAL

SUMIDERO EMPOTRADO EN FÁBRICA DE HORMIGÓN

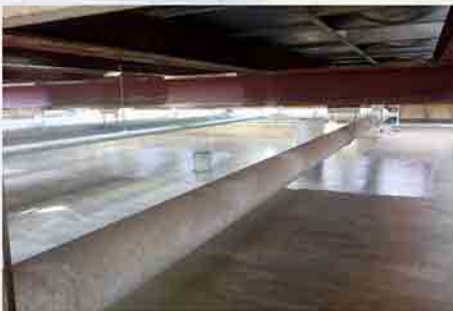
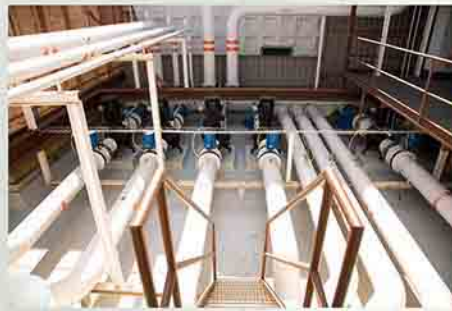
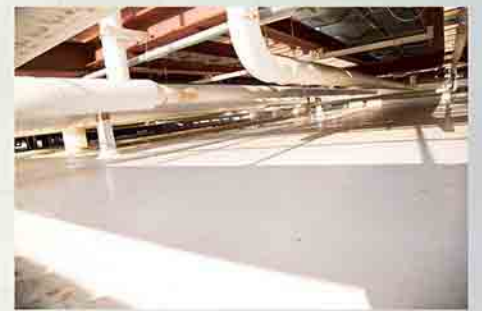
INSTALACIONES DE REFRIGERACIÓN

La complejidad de esta zona radica en la elevada concentración de instalaciones y numerosos encuentros con elementos verticales. Escasa altura bajo canalizaciones, apenas 45 cm, impidiendo la preparación mecánica del soporte mediante pulidoras satélites. Las plataformas de tramex están a menos de 1,50 m de altura y afecta al rendimiento de los operarios. Fue necesario trabajo nocturno, de 02:00-08:00 h. No se podía acceder con las torres enfriadoras en funcionamiento por razones de seguridad y porque pulverizan agua.

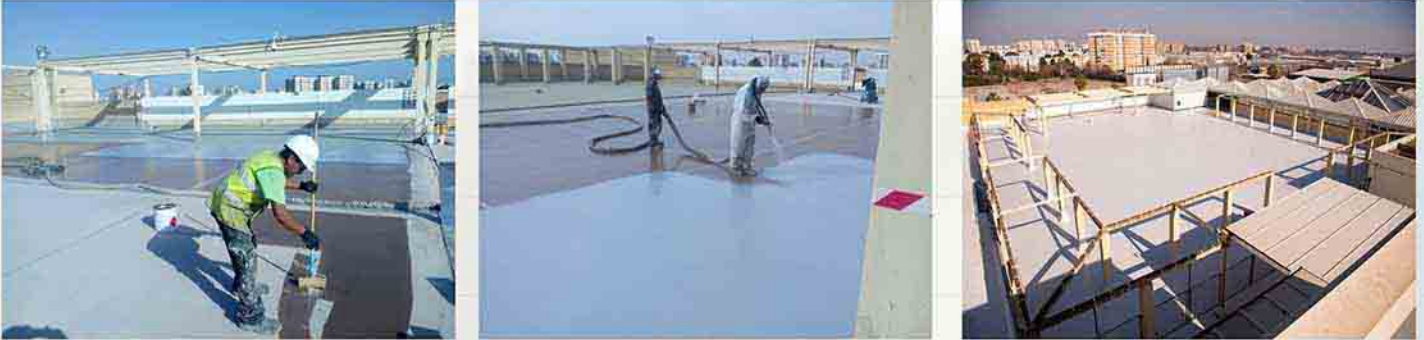
PLAZA DE LA PÉRGOLA (SALIDA LATERAL CINES)

En este caso, el tránsito diario de usuarios del cine y la humedad procedente de las limpiezas diurnas constituyen los factores limitantes del sistema. Esta zona se ha mantenido abierta a todos los usuarios durante todo el proceso constructivo, habilitando recorridos adaptados para personas con movilidad reducida.

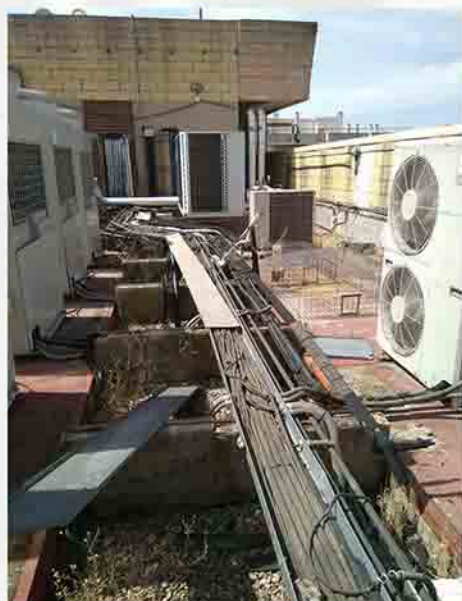
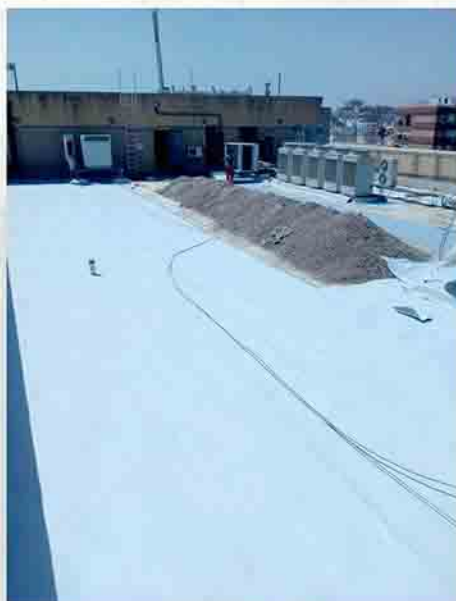
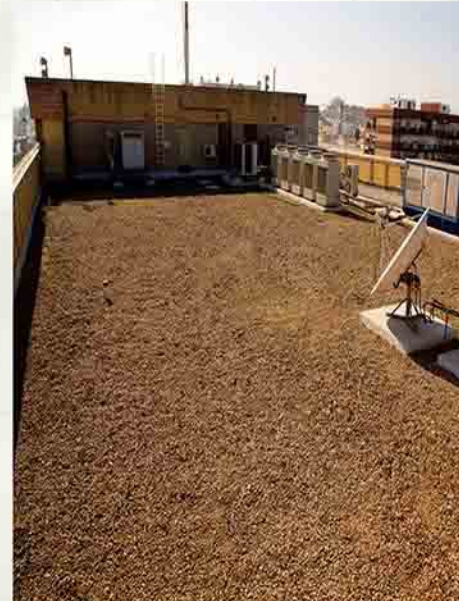
OFICINAS

El estado de abandono de las instalaciones de climatización existentes ha complicado la ejecución de encuentros con elementos verticales. Además de aumentar los riesgos eléctricos y la presencia de avispas.

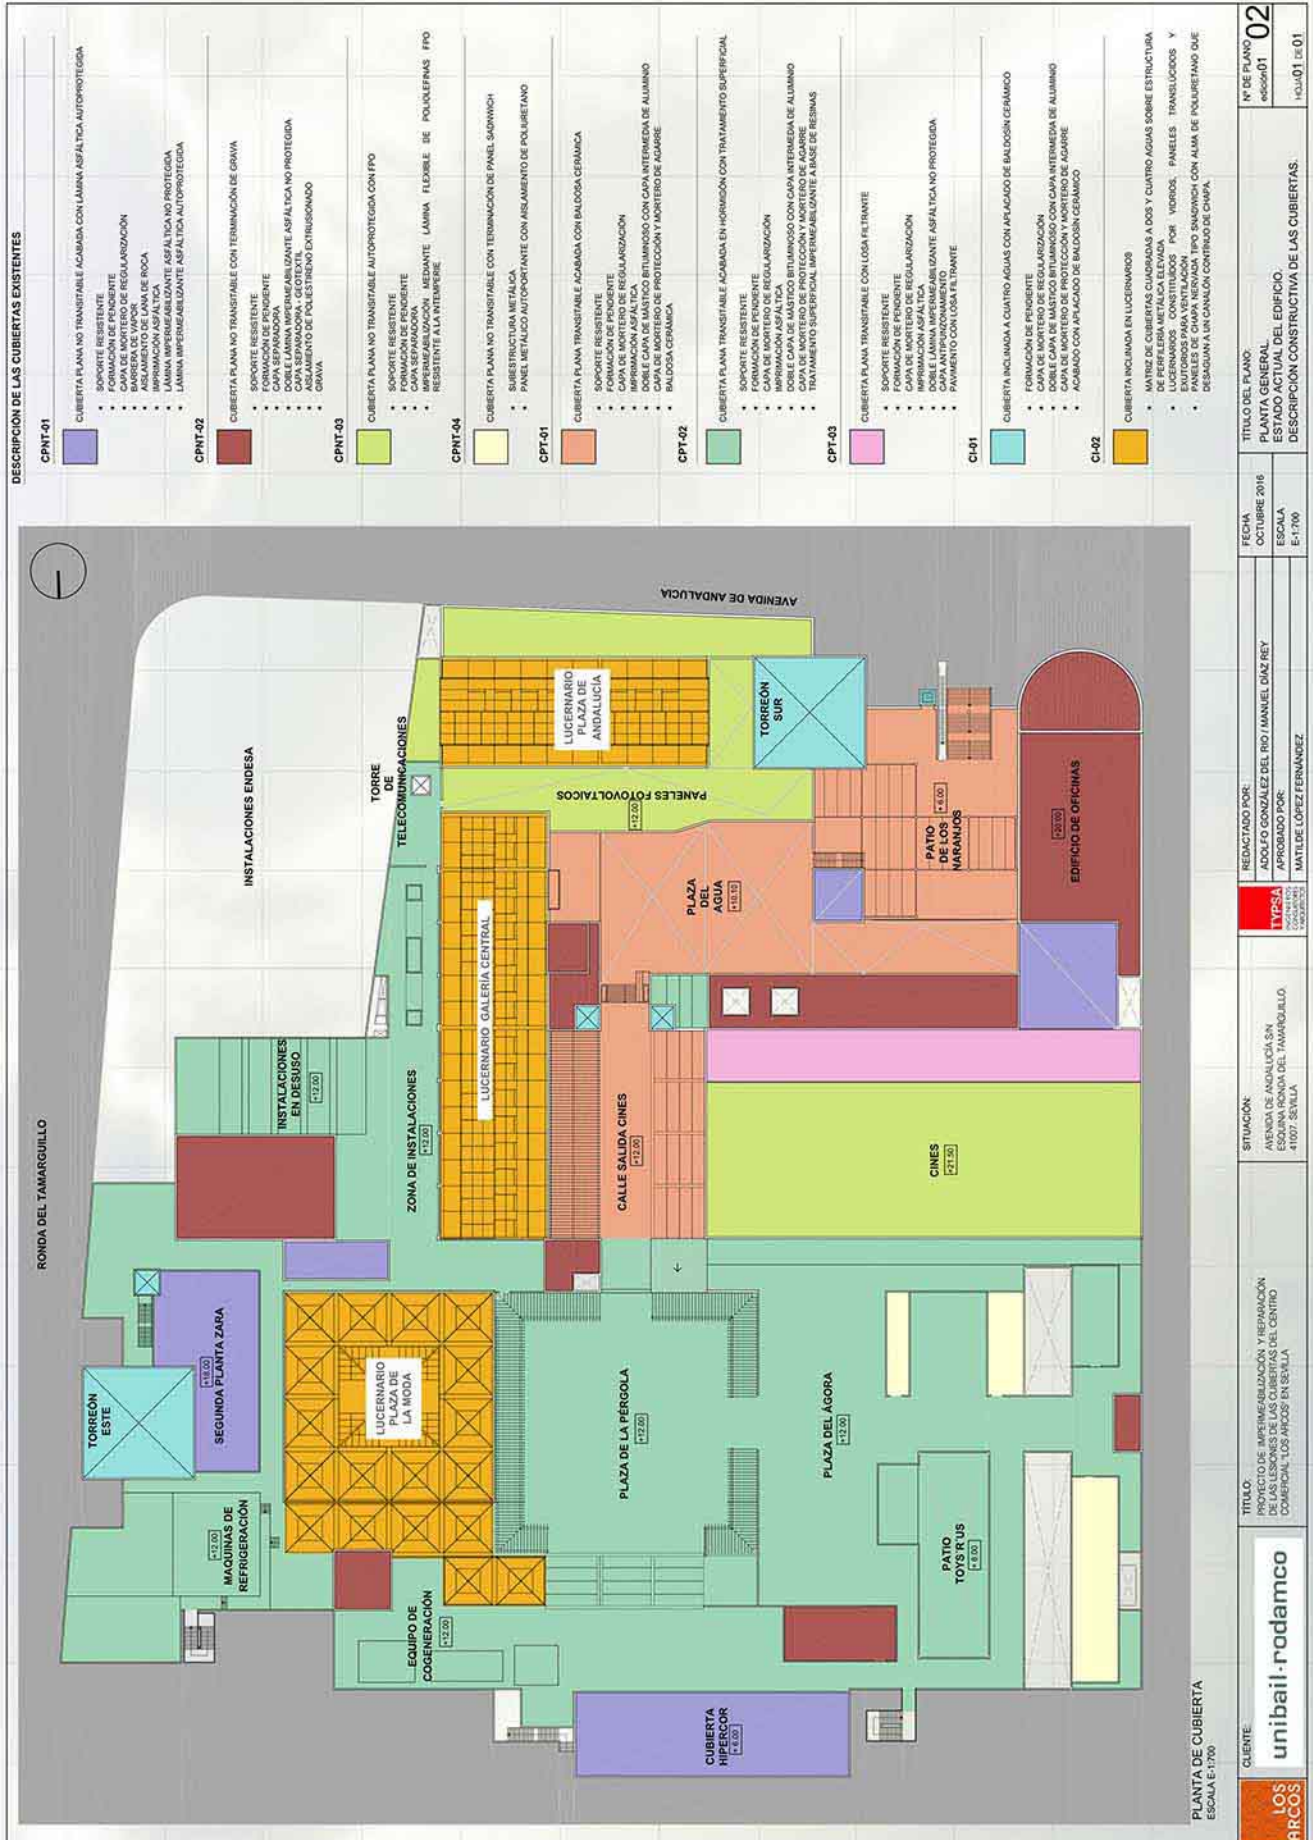
11. PLANO 1: Estado inicial

El reparto irregular de la grava ha provocado el deterioro del aislamiento térmico en algunas zonas y existe presencia de vegetación parásita.

5 Cubierta plana transitable acabada con baldosa cerámica.- Zonas accesibles a usuarios del centro comercial y cines, identificadas como Plaza del Agua y Salida Cine. Las lesiones en estas zonas son principalmente el deterioro de las membranas de impermeabilización, pendientes insuficientes, escasez de sumideros y erosión de baldosas.

Los problemas detectados en esta zona son el deterioro de la impermeabilización, el mal estado de los sumideros existentes y el deficiente funcionamiento del canalón lineal que provoca estancamiento de agua y filtraciones.
